Selvitys maantietunnelien häiriönhavaintojärjestelmien tekniikoista

Diplomityö, joka on jätetty opinnäytteenä tarkastettavaksi
diplomi-insinöörin tutkintoa varten.

Title of thesis Study on incident detection technologies in road tunnels

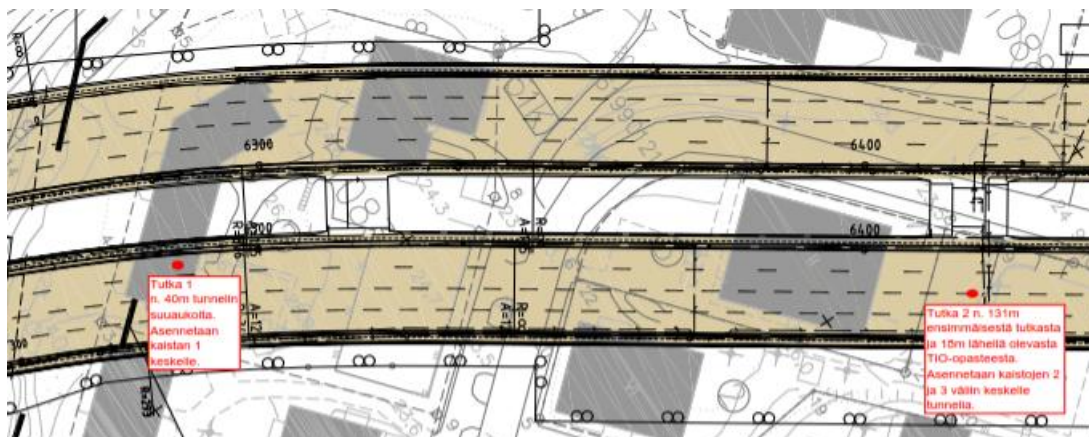
Kuva 15. Tutkien 1 ja 2 sijoituspaikat (YSP 2015.)

Tutka 2 sijoitettiin noin 170 m sisäänajon jälkeen tunnelin kattoon keskelle tunnelia.
